MONUMENTEN, LANDSCHAPPEN & ARCHEOLOGIE 28/4
JULI-AUGUSTUS 2009

WETENSCHAPPELIJKE ONDERZOEKSRESULTATEN VAN DE SACRAMENTSTOREN

DE CONSERVATIE-RESTAURATIE VAN DE SACRAMENTSTOREN VAN ZOUTLEEUW

DE CONSERVATIE-RESTAURATIE VAN HET SACRARIUM

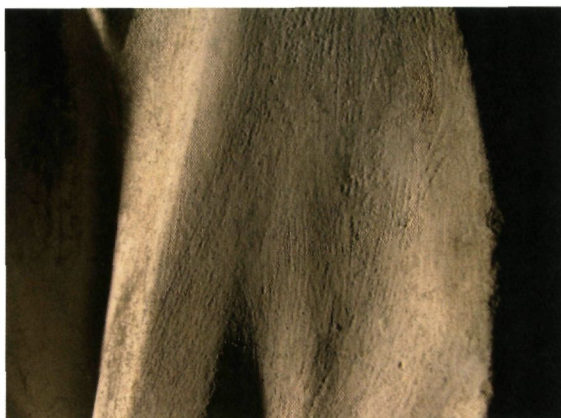
De witte monochrome laag is samengesteld uit loodwit vermengd met calciumcarbonaat. De XRD ana-

► Detailopname van het oppervlak van de originele witte afwerkingslaag

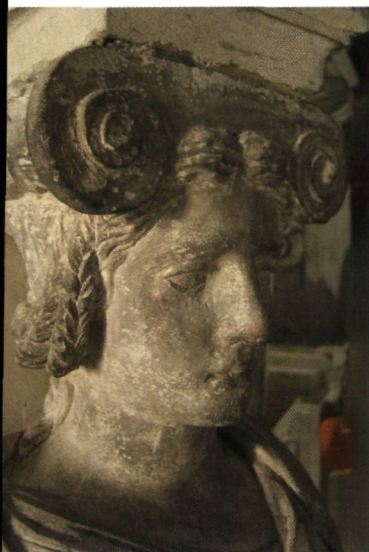
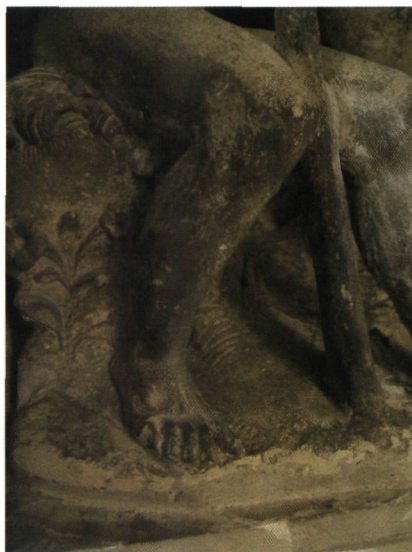
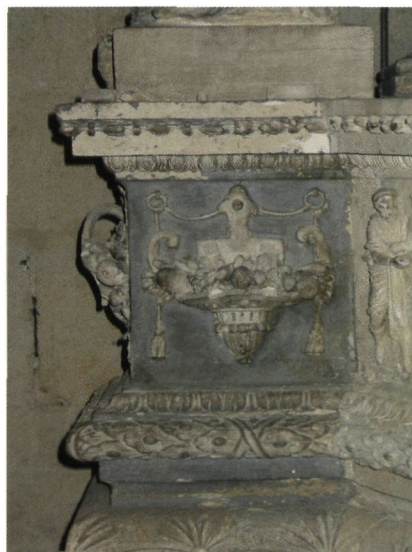
De originele verflaag was dun, maar de 'grijze laag' was zo mogelijk nog dunner. De analyse van deze grijze laag in haar verschillende aspecten was dus een echte uitdaging. Alle monsters vertoonden onder de microscoop dezelfde dunne laag van amper 5 tot 20 μm . Op sommige monsters bevond deze grijze laag zich rechtstreeks op de steen!?

De SEM-EDS analyses toonden als hoofdcomponenten van de grijze laag potassium, magnesium, ijzer, calcium en zwavel in wisselende verhoudingen. In sommige stalen werd calciumsulfaat gevonden. Deze resultaten werden bevestigd door XRD analyses van de monsters die voorzichtig met de scalpel van de grijze laag geschrapt werden. De XRD analyses toonden de aanwezigheid aan van kwartsmineralen, mica (in ruime betekenis), talk, kaolinite, calcië en gips. Op basis van deze resultaten werd de hypothese van de loodwitalteratie op-

De verschillende grijskleurige aspecten van de laag die de oorspronkelijke afwerking overdekt

Tijdens de uitvoering werden nog bijkomende analyses uitgevoerd, die aantoonde dat deze grijze laag hoofdzakelijk bestond uit residu's van het aanbrengen en wegnemen van de mallen gebruikt bij het afgieten van het monument in 1874. Na voorafgaande testen werd tijdens een bijzondere vergadering van de begeleidingscommissie beslist deze vrij storende grijze laag toch te verwijderen en aldus de originele afwerking opnieuw zichtbaar te maken.

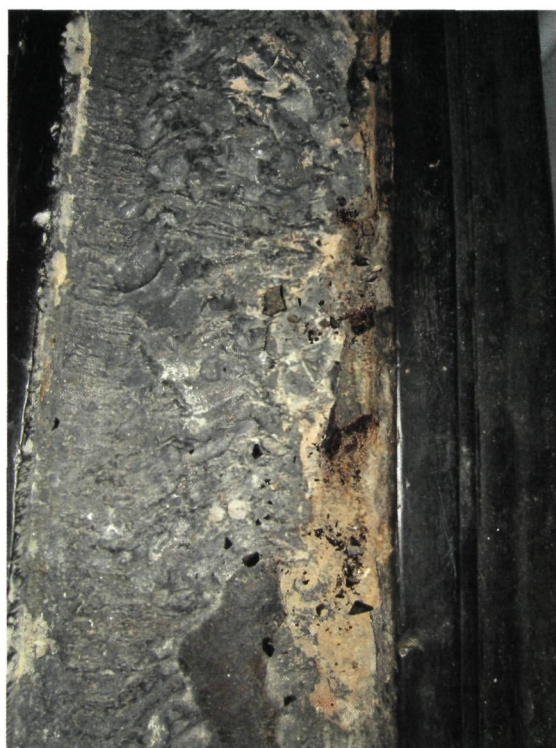
◀ Lijm aangetroffen op de Pierre de Mazy

Er werden vijf types van lijmen aangetroffen, waaronder deze om toegevoegde delen te verlijmen. De eerste is de originele lijm: een dierlijke lijm. Vervolgens twee lijmen die gebruikt werden tussen de 16^{de} eeuw en de 19^{de} eeuw, ten tijde van de moulage en de restauratie: een half doorzichtige heldere bruingele lijm, die een groene UV fluorescentie geeft en die samengesteld is uit colophon, was en een beduidende hoeveelheid; een tweede die bruinrood en doorzichtig is, met een oranje UV-fluorescentie en die bestaat uit schellak. Tijdens het afgieten en de restauratie die daarop volgde werden stukken herlijmd met gips. Een laatste type lijm

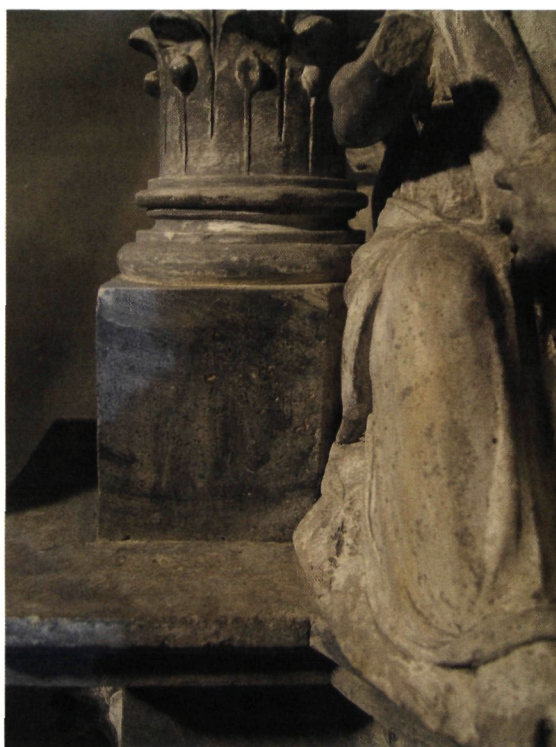
◀ 19^{de}-eeuwse retouche op basis van een bindmiddel van dierlijke lijm

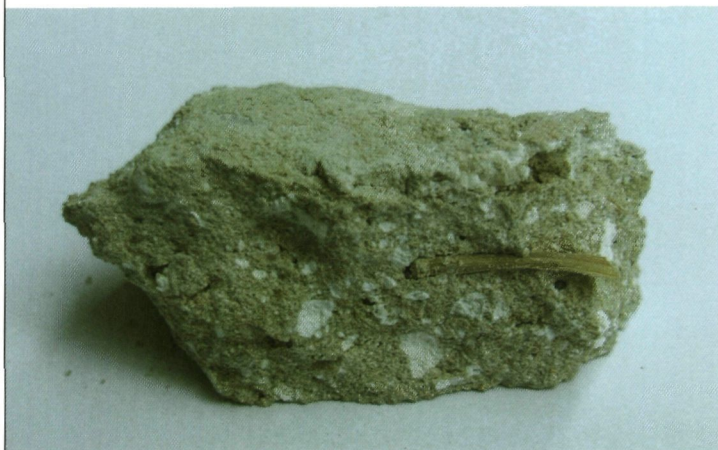
▲
Stuk originele mortel

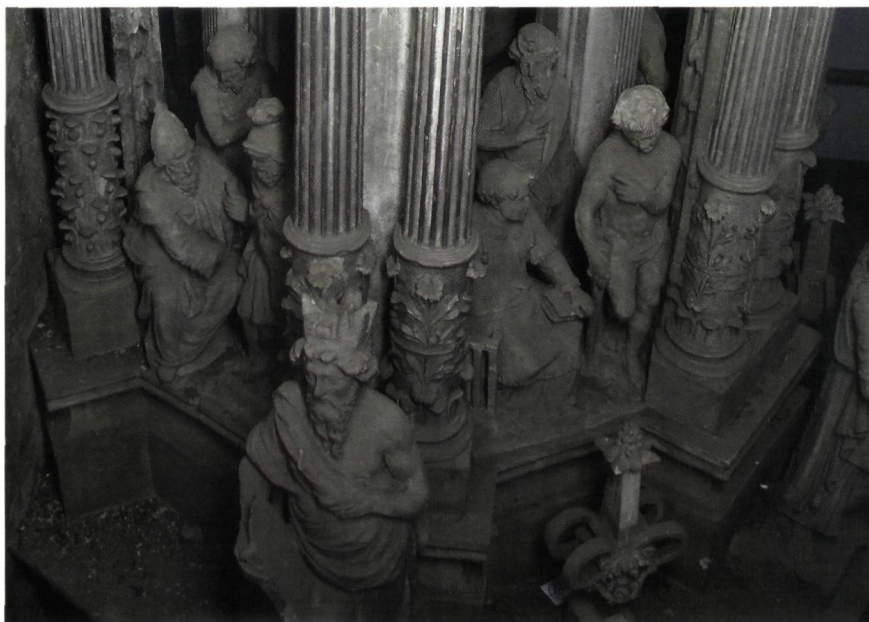
◀ Toestand van de beeldengroepen vóór de restauratie (alle foto's bij dit artikel zijn van de auteurs)

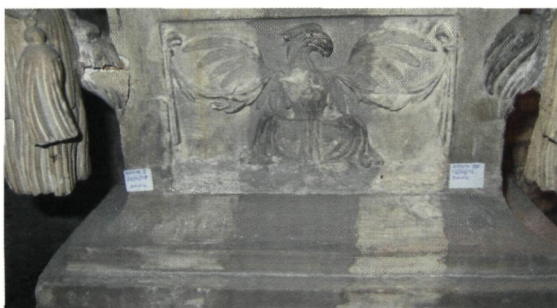
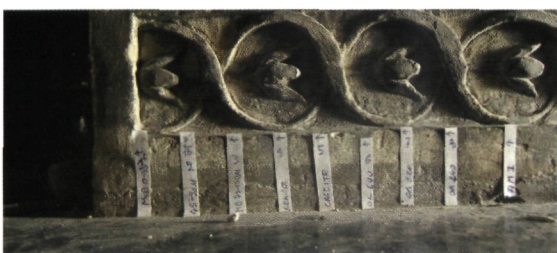
▲ Voorbereidende
reinigingsproeven

rijk aandachtspunt hierbij was om het risico op vochtopname van de poreuze Avesnesteen te vermijden en de stofontwikkeling tot een minimum te beperken.

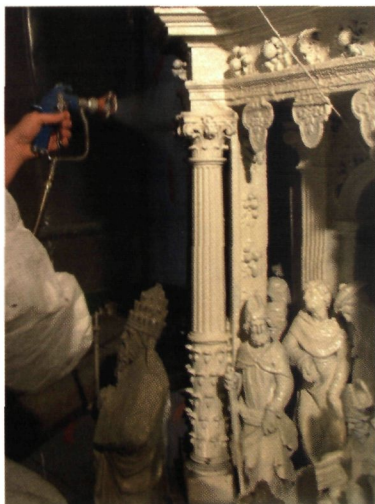
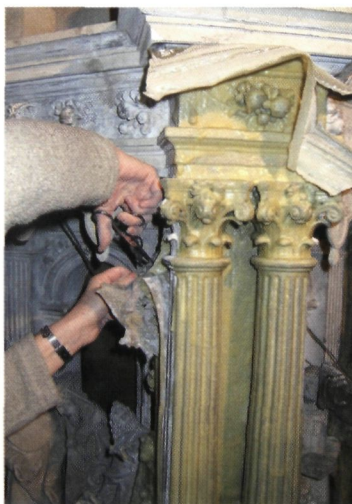
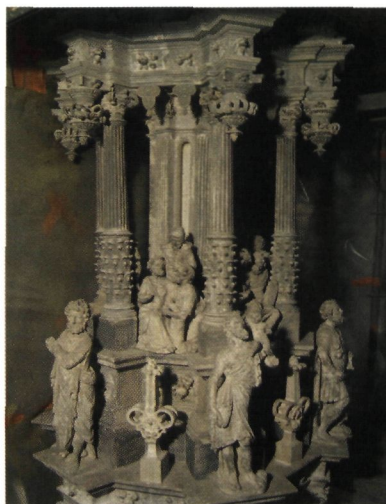
◀ De verschillende stadia van de reiniging: aanbrengen van de latexpasta door middel van het spuitpistool onder lage druk, verwijderen van de latexfilm na vulkanisatie, toestand van het monument na verwijdering van de latexfilm

Na een grondige ontstoffing van het steenoppervlak door middel van gespecialiseerde *airless* stofzuigers en met behulp van klein gereedschap (varkensharen borsteltjes, scalpels,...), kon daarna worden overgegaan tot de eigenlijke reiniging van het steenoppervlak. De vloeibare latex werd met gebruik van een spuitpistool aangebracht, waardoor een gelijkvormige en egaal dunne film kon bekomen worden. Na droging (vulkanisatie) werd de latexfilm omzichtig verwijderd, waarbij het oppervlaktevuil in de film kleefde. Dit systeem garan-

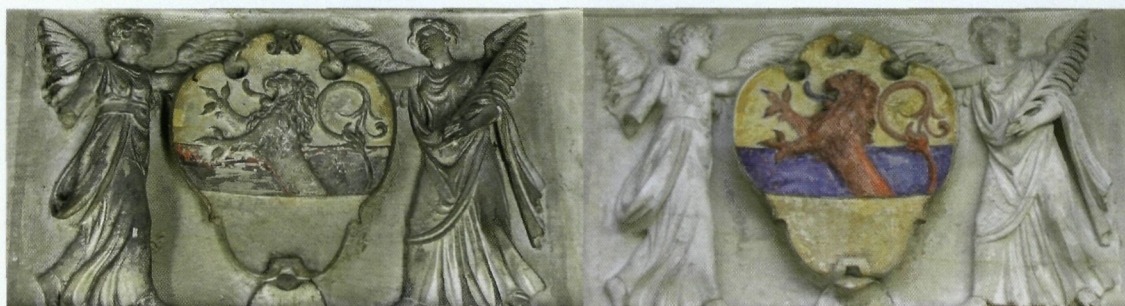
► Het wapenschild van Maarten van Wilre vóór behandeling; rechts hetzelfde schild na reiniging en reconstitutie van de 'juiste' kleuren op Japans papier

Volgens conservator Ward Heyndrickx zou de aanwezige polychrome afwerking niet overeenstemmen met de correcte heraldische kleurstelling van het wapen van Maarten van Wilre. Chrono-stratigrafisch onderzoek toonde aan dat deze polychromie zich niet op de witte originele afwerkingslaag bevond, maar rechtstreeks op de natuursteendrager was aangebracht. Dit deed inderdaad vermoeden dat het hier ging om een later (vóór 1874) aangebrachte polychromie.

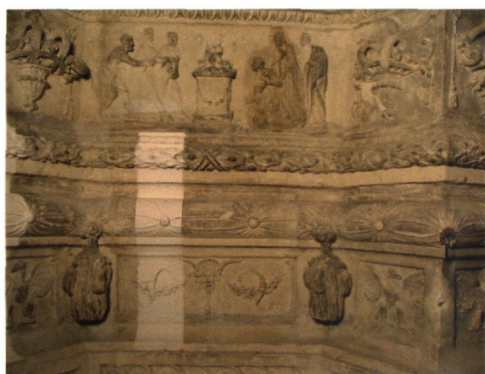
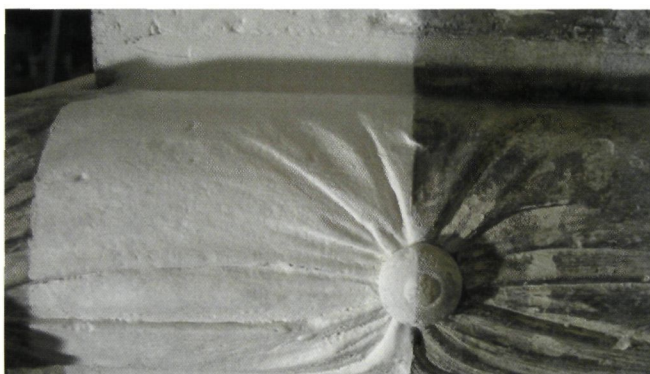
◀ Testvlak in functie van de herschildering met een reversibel verf-systeem; een detail tactiel bekeken

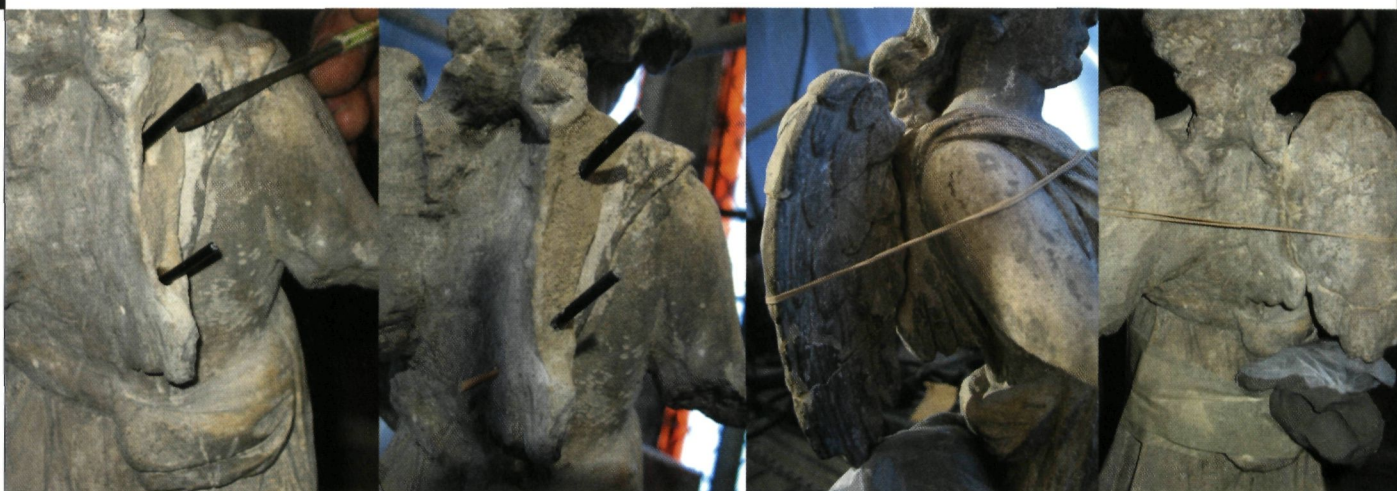
▲ Herlijmen van afgebroken stukken met behulp van carbondookjes en nieuw aangebracht contactvlak in kalkmortel

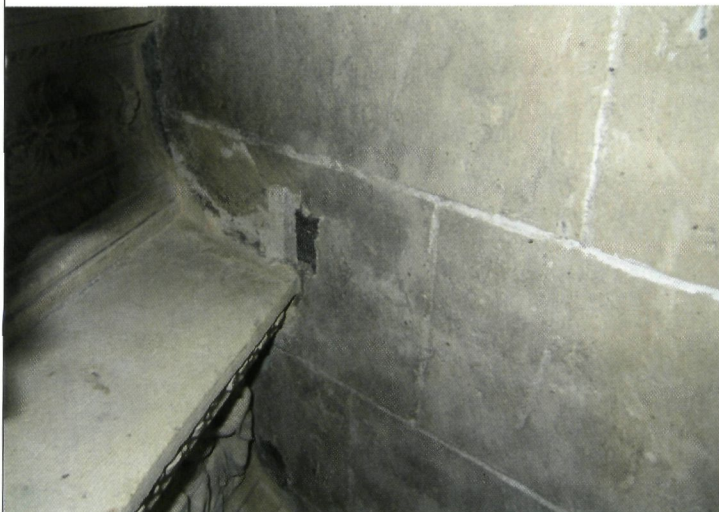
In de 16^{de} eeuw was het muurvlak achter het monument voorzien van een schaduw- of zwartschildering. Enkele restanten hiervan werden teruggevonden onder de huidige afwerkingslagen naast de toren. Achter de arcade van de 6^{de} verdieping was de schildering nog vrijwel intact.

▼ Restanten van de schaduw- of zwartschildering achter de toren

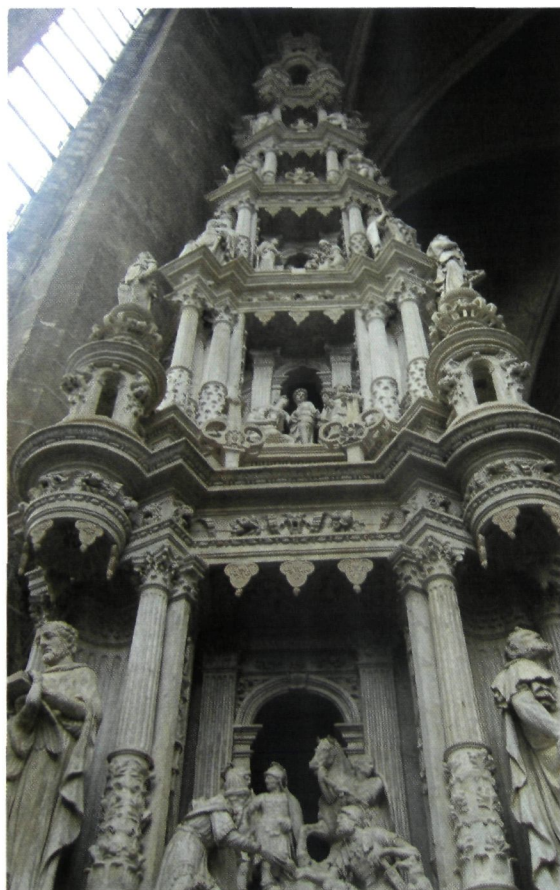
▲
Het uitzicht na de
restauratie

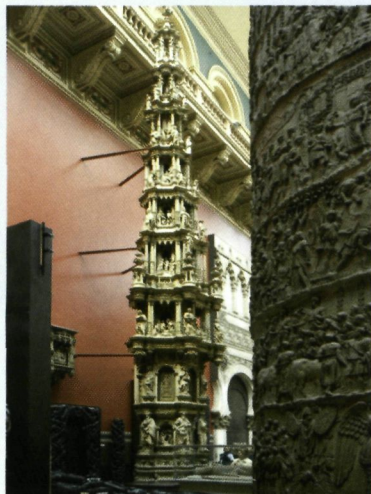
Gipsen afgietsels kunnen belangrijke gegevens bieden bij de restauratie van het origineel kunstwerk. Zo is het bijvoorbeeld duidelijk te zien dat veel schade, zoals afgebroken stukken, meer dan 100 jaar geleden ook al aanwezig was: de fragiele uitstekende ronde elementen aan de bloemenkorven en een stuk van de tafelen van de wet van Mozes. Omdat de sacramentstoren niet in de buitenlucht opgesteld staat, speelt de degradatie door klimatologische omstandigheden hier gelukkig niet.

► Oude schadebeelden op de bloemenkorven en de tafelen van de wet (V&A Museum Londen, foto O. Pauwels)

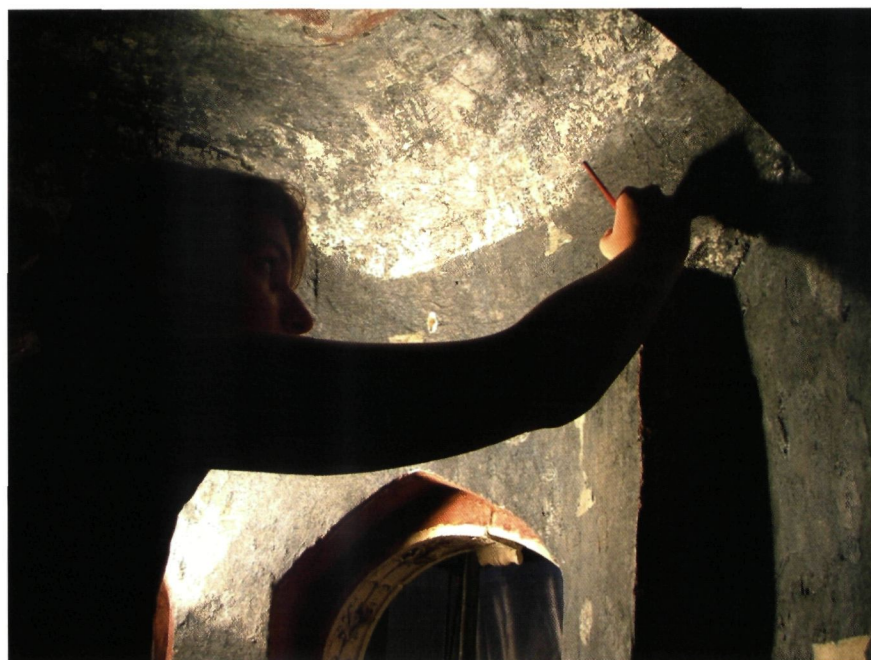
◀ De beperkte werk-
ruimte binnen het
sacrarium
(alle foto's zijn van
de auteurs)

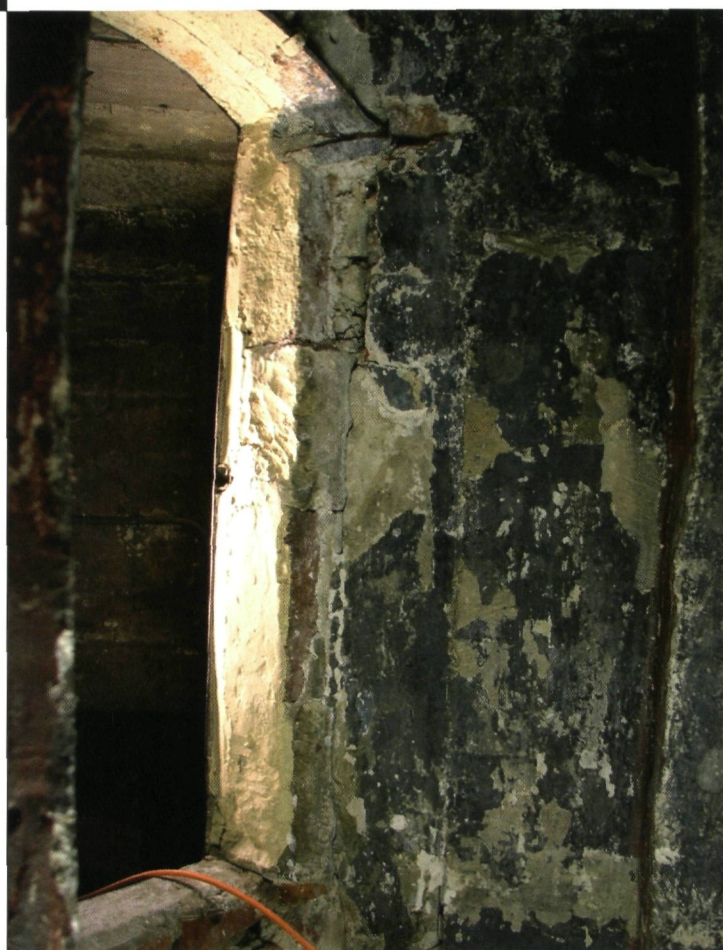
▲ Muuroppervlak
vóór behandeling

Na een grondige fotosurvey en het in kaart brengen van de staat van bevinding van het gehele interieur kon worden overgegaan tot de eigenlijke conserverende behandeling. De algemene conditie van de drager en de picturale laag bleek zo slecht dat voorafgaandelijk het gehele oppervlak preventief moest gefixeerd worden door middel van Japans papier en carboxymethylcellulose.

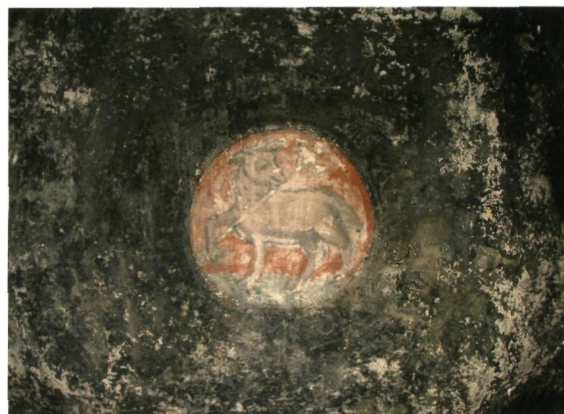
► Schildering van het
Lam Gods met
restanten van de
tekstband vóór de
behandeling

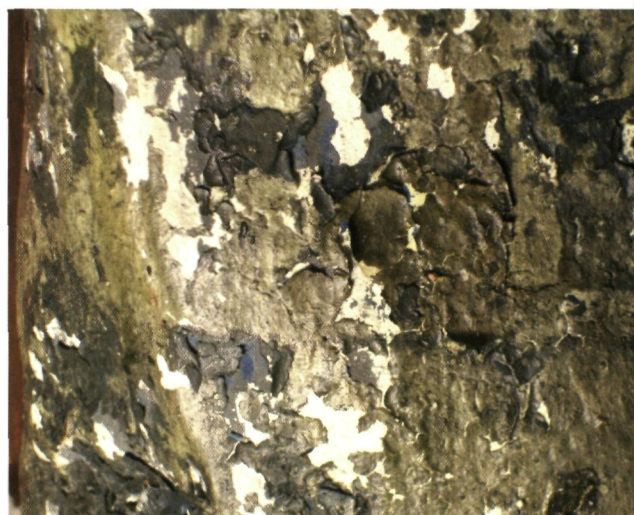
▲ Toestand van
de picturale laag
vóór behandeling:
schade door de
spanningskrachten
van de industriële
alkydv vernis

Bij de eerste drie ingrepen werden de muurschilderingen die de wanden van het *sacrarium* versierden, hernomen (gereconstrueerd). De latere ingrepen beperkten zich grotendeels tot het retoucheren van verwerking en schade. Ten slotte werd, bij de restauratie van 1961, de picturale laag bedekt onder een gekleurde, industriële vernislaag (alkydhars).

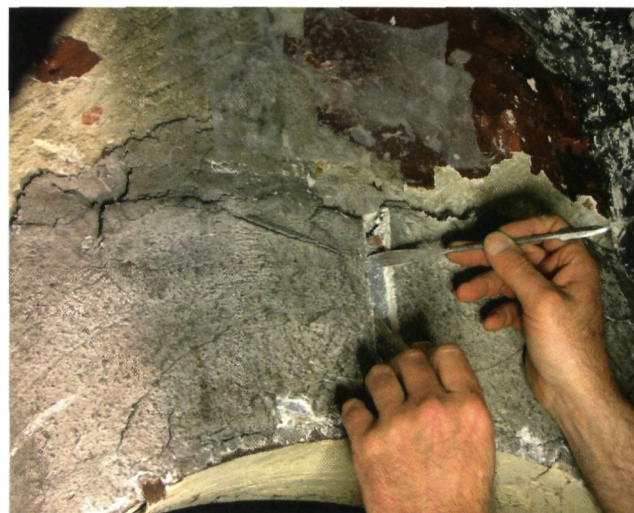
▼ Het stratigrafisch
onderzoek van de
afwerkingslagen

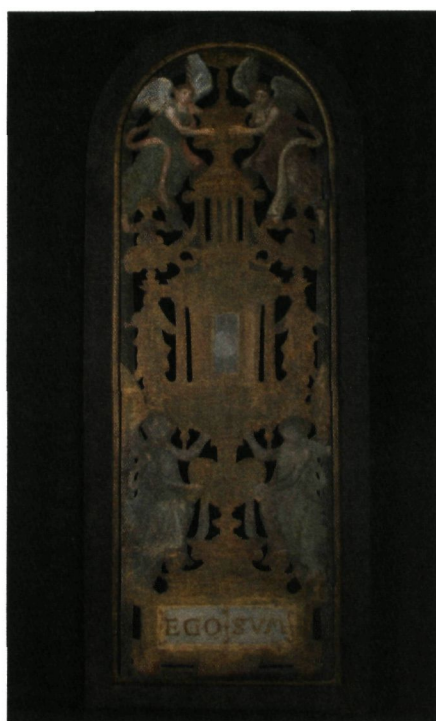
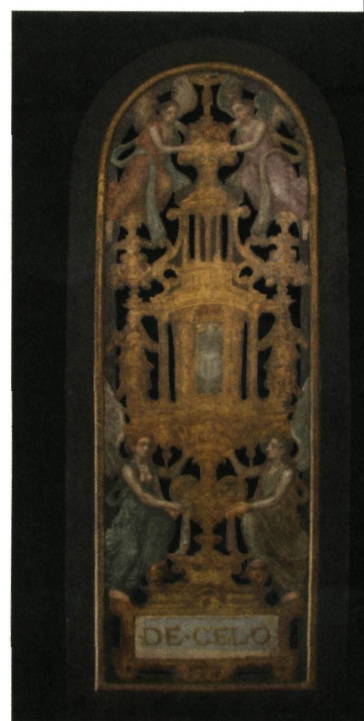
De deuren, die 112 cm hoog en 45,5 cm breed zijn, vertonen dezelfde rondbogige vorm en herhalen getrouw dezelfde compositie. Elke deur toont centraal een rijkversierde vergulde monstrans, vastgehouden door vier engelen. Het betreft een torenmonstrans met cilinder, geïnspireerd door het antiek architectonisch model. Geflankeerd door twee musicerende engelen als kariatiden bewaart de monstrans de hos-

► De drie deuren na behandeling: van links naar rechts *Ego Sum*, *Panis Vivus* en *De Celo*

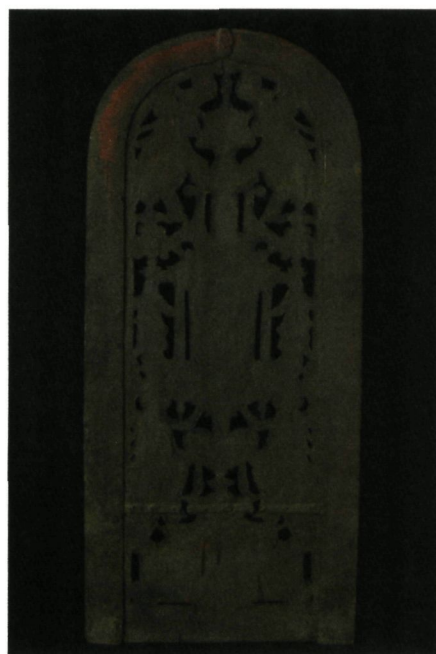
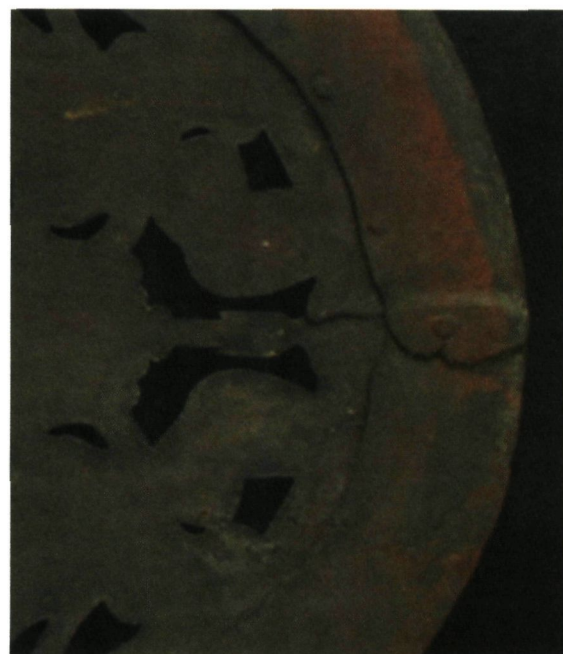
► Achterkant van *Panis Vivus* en detail van de assemblage van de platen met klinknagels

Aan de binnenkant van de deuren is er een lichtgekleurde preparatielaag op basis van pigmenten en olie. Deze vrij dunne laag homogeniseert het oppervlak enigszins, maar vult niet alle onregelmatigheden van de drager. Talrijke klinknagels en voegen van de samenstellende platen blijven van dichtbij zichtbaar.

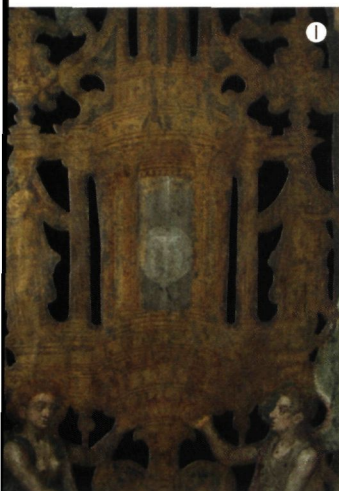
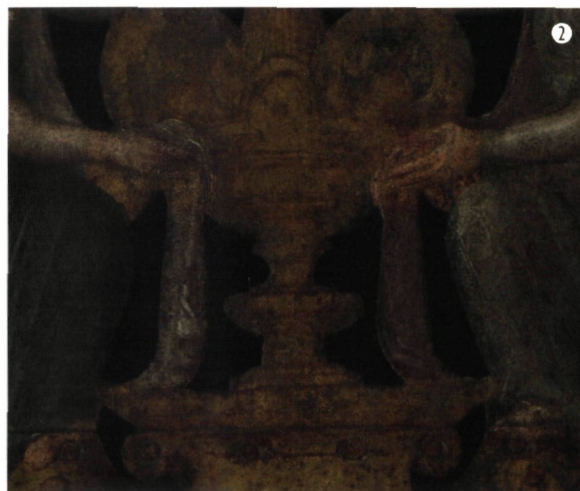
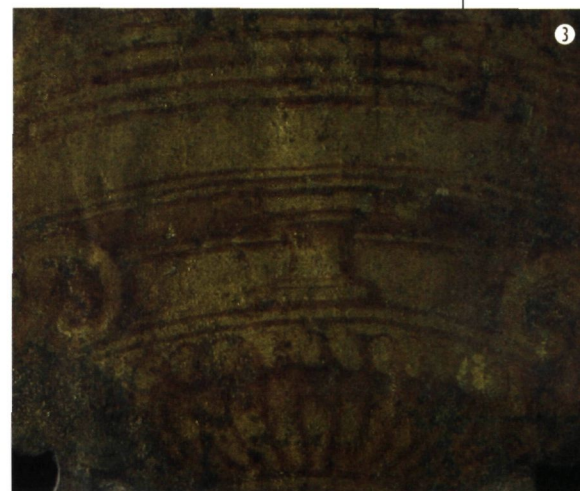
- ▼
1. Detail van de monstrans
 2. Detail van de bruinrode glacis op het goudblad
 3. Detail van de knoop van de monstrans: een fijne markering in de vergulding duidt de lijnen aan van de decoratie van de tweede fase

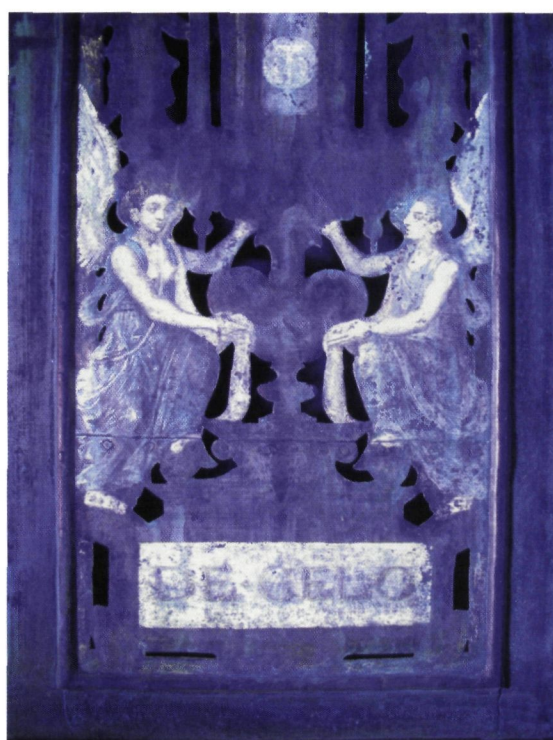
- De *Celo* onder UV-licht: een onregelmatige vernislaag bedekt de hele oppervlakte, de omlijsting inbegrepen

cale afdruppelingen. Deze weinig esthetische en gedeeltelijk vergeelde laag heeft overal bronzineschilders op de verflaag verspreid, maar anderzijds schijnt deze laag de verflaag beschermd te hebben tegen de vochtaantastingen van de laatste decennia. De deur *Ergo Sum*, letterlijk afgewassen tijdens de laatste reiniging, vertoont geen enkele fluorescentie.

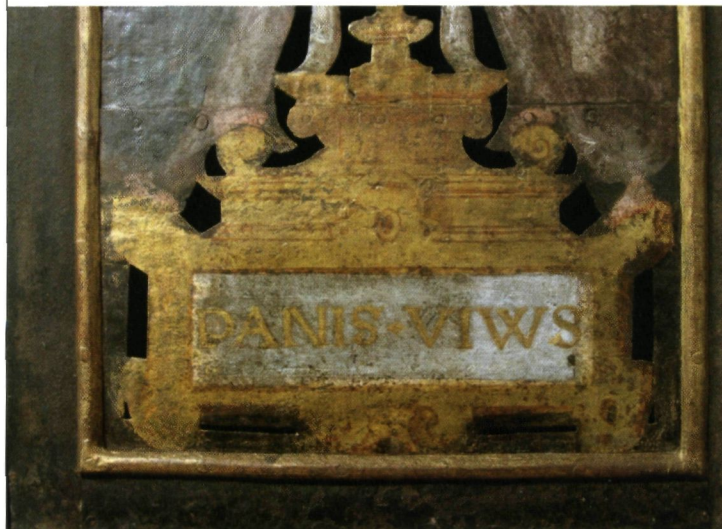
▼ *Panus Vivus*: detail van de cartouche tijdens de reiniging

Een eerste reiniging met lichte oplosmiddelen verwijderde het stof en het geïncrusteerd vet vuil. Met een mengsel van organische solventen kon de vernislaag gereinigd worden. Dit was een delicate fase in de behandeling omdat de transparante glacijs en de picturale materie in de loop der tijden fragiel geworden zijn en zeer gevoelig zijn aan solventen maar ook aan wrijvingen. Deze verflagen vertonen, zoals reeds vermeld, korrelachtige en onregelmatige oppervlakken. Tijdens het verwijderen van de vernislaag werden de fragiele en verpoederde zones van de verflaag gefixeerd met paraloid B72. Tegelijkertijd met het verwijderen van de vernis werd gepoogd een maximum van de bronzineretouches weg te nemen omdat ze onesthetisch zijn maar

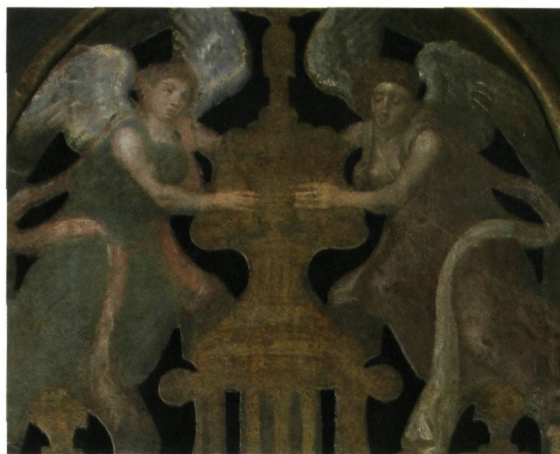
▲ *Ergo Sum*, detail tijdens en na de behandeling

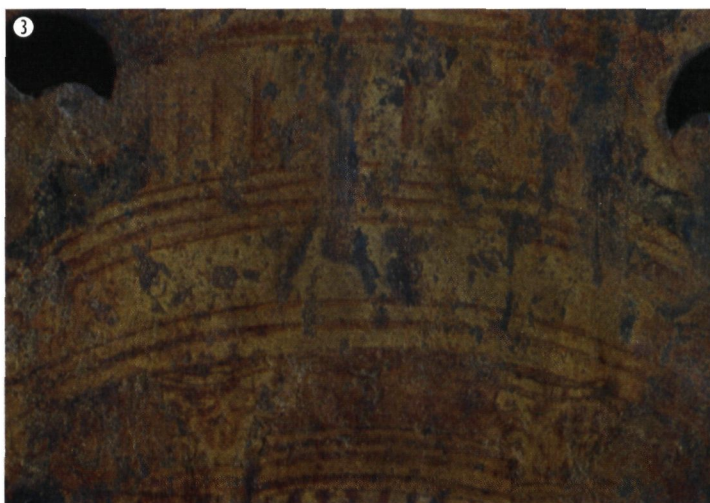
ches proberen de
beschadigde drager
te camoufleren;
2. Zelfde detail
na verwijderen van
oude interventies en
retouches

▲
3. Alteratie van
de vergulding
van De Celso
4. Na retouche

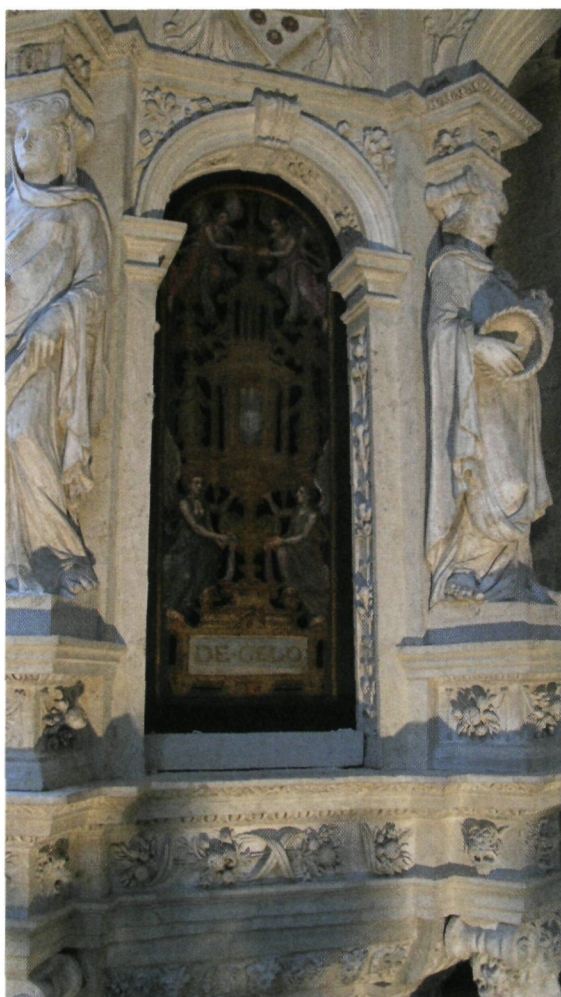
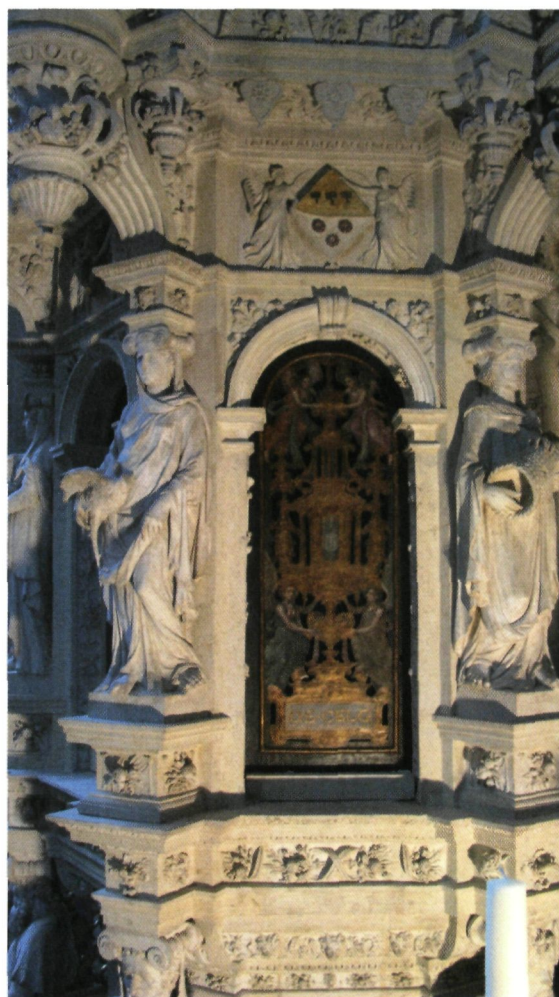
► De Celo
na behandeling

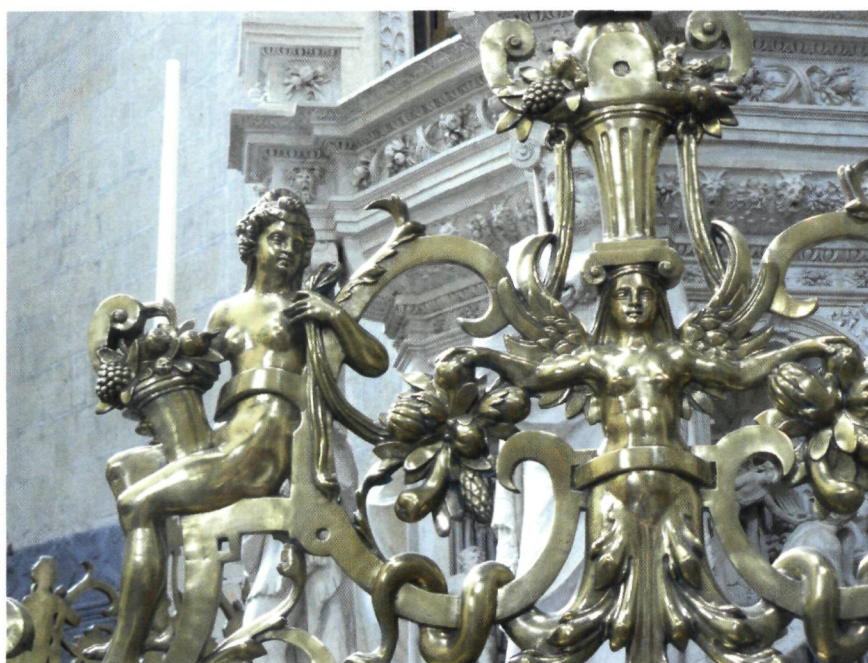
► Detail van het hek
rond de sacraments-
toren
na restauratie
(foto M. Buyle)

Rond de sacramentstoren werd in de 16^{de} eeuw een hek geplaatst in messing, ook geelkoper genoemd. De precaire bewaringstoestand ervan noodzaakte een doorgedreven restauratie. Het demonteren bood bovendien de mogelijkheid om het concept en de uitvoeringswijze te bestuderen.

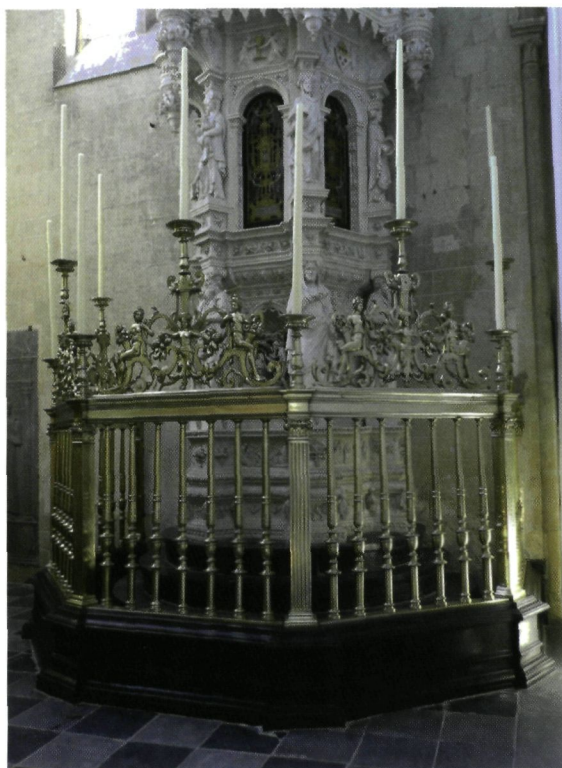
De balustrade is samengesteld uit vijf gelijkaardige panelen, die halfcirkelvormig rond de toren opgesteld zijn. Elk paneel is samengesteld uit een kleine

► Algemeen gezicht na restauratie (foto F. Urban)

trede op vloerniveau, een latei die aan weerszijde steunt op twee pijlers, en zeven balusters die op regelmatige afstand verdeeld zijn. Elk paneel is bekroond met een bas-reliëf. Deze en de pijlers zijn afgewerkt met kandelaars, behalve de pijlers die in de muur zijn vastgemaakt.

De totale hoogte van de balustrade is 237 cm. Zij is geplaatst op een cirkelvormig muurtje (petit granit of zwarte marmer) van 53 cm, wat de hoogte op ongeveer 290 cm brengt.

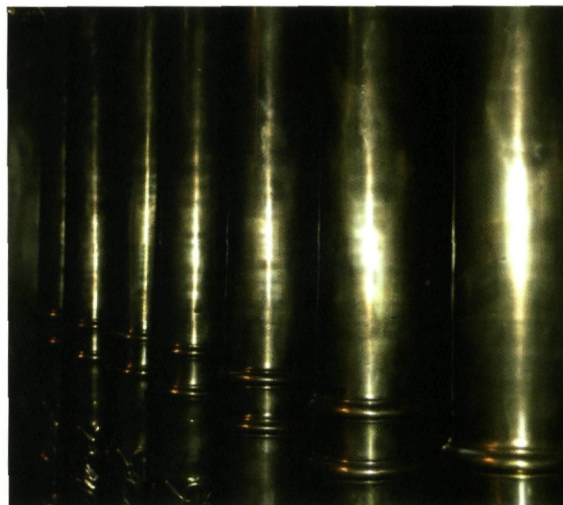
▲ De afdruk van het zichtbaar op de afrollen van de balusters koord is nog goed (foto F. Urban)

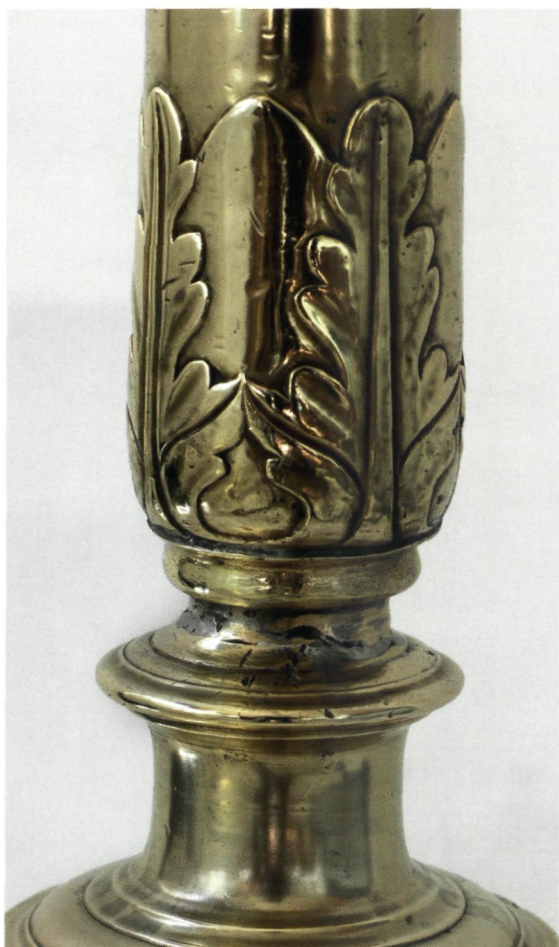
De palmetten van de balusters zijn uitgesneden in wassen plaatjes en dan aangebracht. Het lijkt er op dat het motief bekomen is door het afdrukken van een vorm met vier palmetten in de wasplaat, want deze palmetten komen onderaan samen om een doorlopende guirlande te vormen. De plaats is al naargelang versneden in een afgeronde of puntige vorm.

◀ Detail van één van de herstellende balusters. Uitsnijdingen en sporen van de druk die uitgeoefend is op het blad was om de baluster te fixeren (foto KIK)

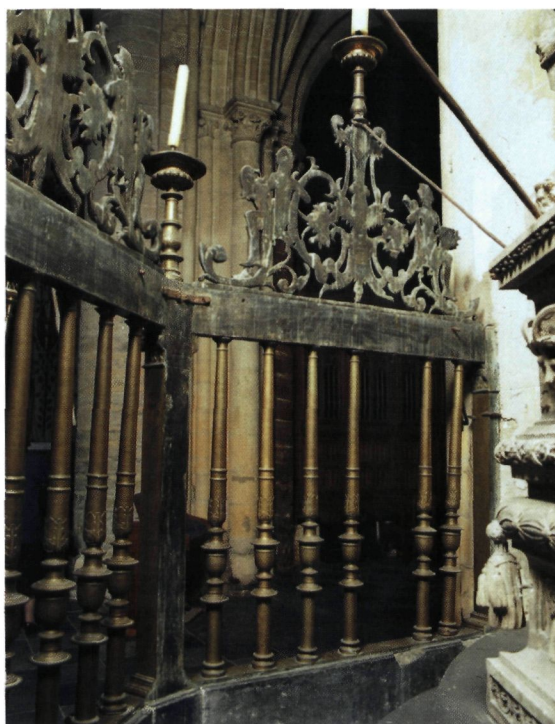
◀ Vóór de restauratie. De laagreliefs zijn vastgehecht met lange ijzeren staven die op de toren steunen (foto KIK)

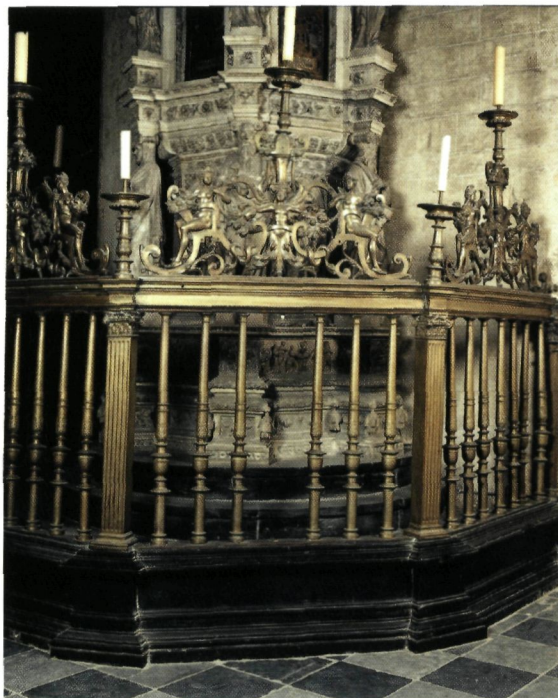
In de kerkmuur, links van de balustrade, kan men nog een oude fixeringshaak zien. Het hek bevond zich vroeger zo'n 40 cm hoger. De aanpassingswerken van de muur na het verplaatsen van de sokkel van het hek zijn ook goed zichtbaar.

► Vóór de restauratie
(foto KIK)

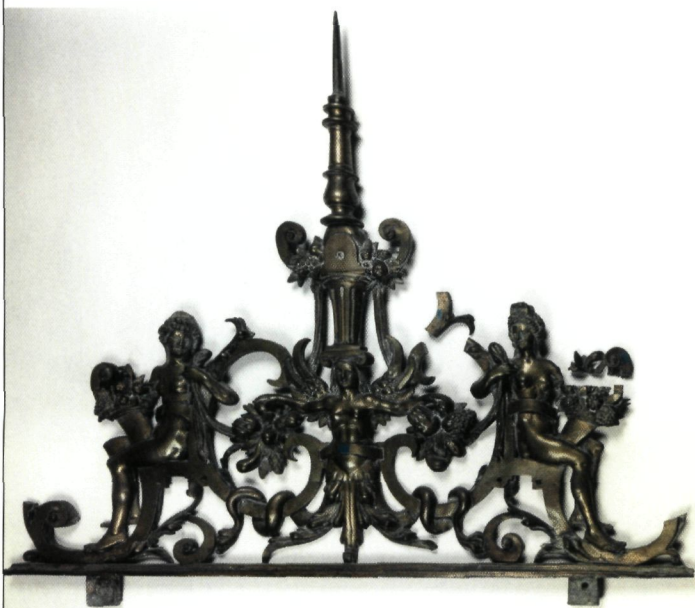
▼ Vóór de restauratie:
elementen waarvan
de soldering is
losgekomen
(foto KIK)

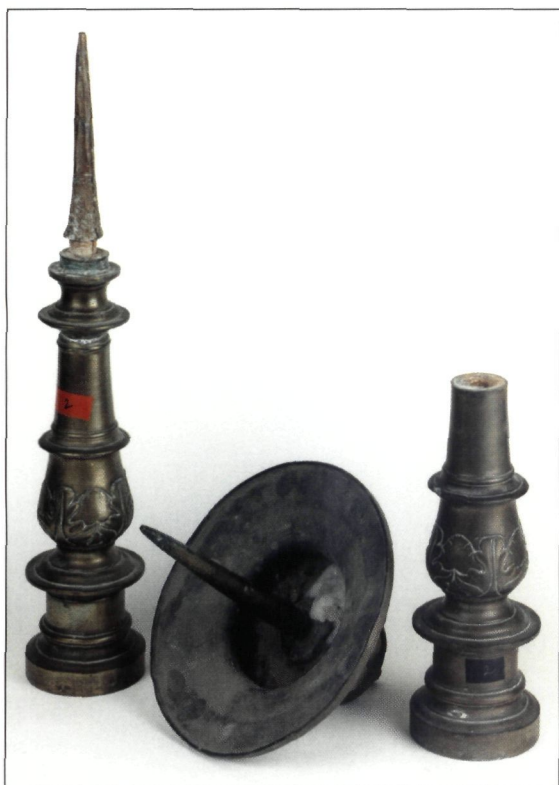
▲ Twee kandelaars van verloren, die vervan-
de pilasters. Die van gen werd door een
rechts is gebroken, houten
die van links heeft (foto KIK)
zijn originele piek

De twee gebroken pijlers vertoonden reeds sporen van een vroegere restauratie. Ze werden eveneens met tin opnieuw gesoldeerd, op een interne versterkingsas, de ene in ijzer (van een vroegere restauratie), de andere gemaakt in messingplaat. Een gebroken kandelaar werd eveneens met een ijzeren staaf uit een vorige restauratie hersteld.

Twee ontbrekende elementen, de piek van een kandelaar en een volute van een bas-reliëf werden hermaakt in messing op model van de nog bestaande originelen. Ze werden gemerkt en gedateerd om ze te kunnen onderscheiden.

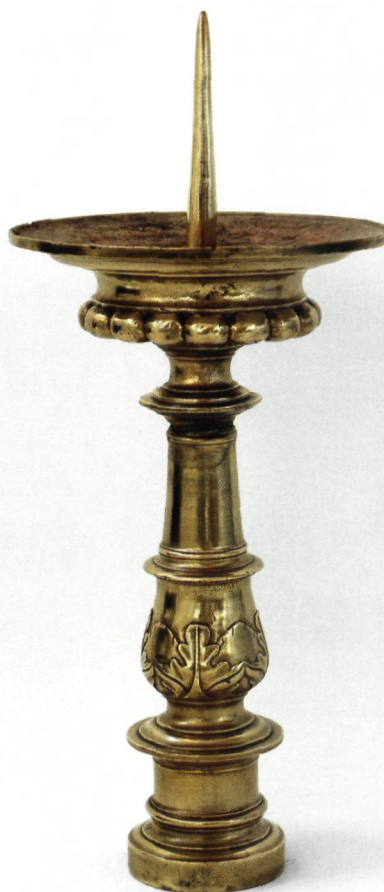
◀ Gerestaureerde kandelaar. De ontbrekende piek werd hermaakt in messing, door gieting met zand.

De sporen van het draaien van de was zijn zichtbaar op de gladde partijen. De motieven met acanthusblad zijn in was aangebracht vóór het gieten en waarschijnlijk vervaardigd vanaf een wassen plaatje dat in een mal gedrukt is. De kleine uitsnijdingen van afgeronde motieven tussen de acanthusbladeren waren wellicht nodig omwille van de krimp van de bovenkant van het plaatje was om deze aan te passen aan de verschillende diameters van de baluster (foto KIK)

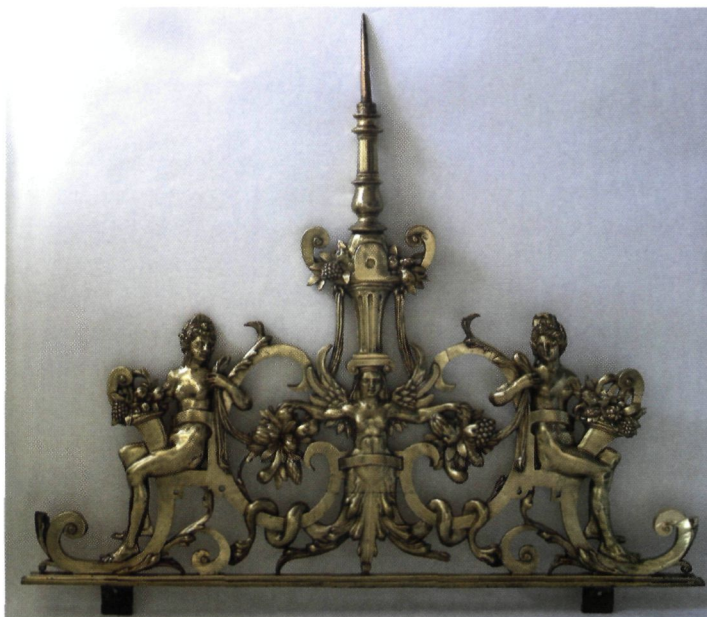
▼ Gereinigd en gerestaureerd bas-reliëf. De twee losgekomen onderdelen werden opnieuw gesoldeerd en de rechtersvolut werd vervangen door een kopie, waarvoor een afdruk gemaakt werd van de nog bestaande voluut (foto KIK)

De reiniging gebeurde in drie stappen. Eerst werden met straling van abrikozenpittenpoeder alle afbrekbare corrosie afzettingen, reinigingspasta's en stof

verwijderd. De oxidatielaag werd vervolgens weggenomen in baden en met compressen van EDTA.

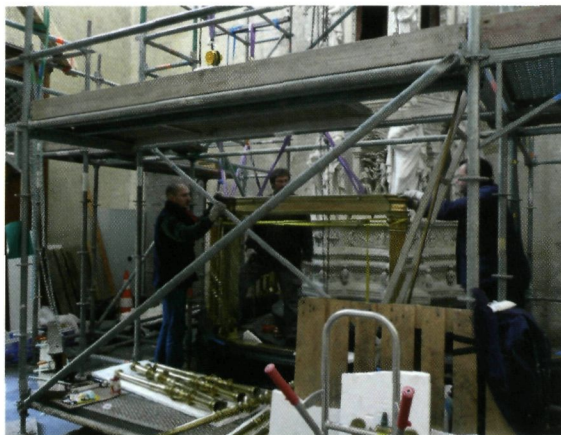
► Tijdens het opnieuw monteren werd de balustrade beveiligd door een stelling (foto F. Urban)

In het algemeen is het verkiesbaar om het origineel monteringssysteem te reconstitueren of tenminste om zijn logica te begrijpen om deze zo nodig te kunnen aanpassen. Het huidige hermonteren is dus gebaseerd op de studie van sporen van vroegere montages, waarbij goed gelet wordt op informatie zoals slijtage, positioneringsmerken, niet gebruikte gaten enz. Verschillende campagnes van gedeeltelijke markeringen zijn gegraveerd in de bestanddelen van de balustrade. De pijlers, lateien, reliëfs, vloerplaten, kandelaars vertonen merken met punten of lijntjes of Romeinse cijfers. De huidige hermontering hield rekening met deze merken en volgde nu eens de ene, dan weer de andere, want de diverse aanpassingen lieten niet toe om één enkele nummering te volgen.

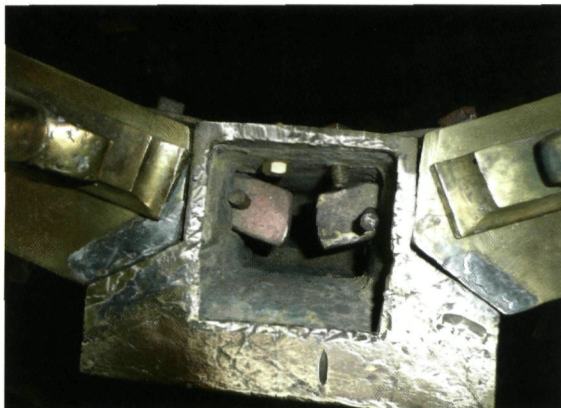
► Fixering van de lateien in de pilasters door vastgepinde plaatjes. Deze van links is één van de drie uitgevoerde kopieën (foto F. Urban)

In de loop van de werken werd eveneens duidelijk dat het hermonteren nog bijkomende restauratiewerkzaamheden impliceerde, want sommige assemblage-elementen waren verdwenen. De vijf panelen van de balustrade moesten een solidair geheel vormen dankzij de bronzen blokken die aan de binnenkant van de lateien waren vastgeklonken. Dit systeem belette eveneens dat de lateien zouden draaien. Drie van de tien blokken ontbraken en andere waren niet meer vastgeklonken. Ze werden hermaakt in brons door een mal te maken van het origineel, hierbij rekening houdend met de krimp van het metaal. Om bij deze pinnen te kunnen komen, moesten de platen die hierboven zaten en

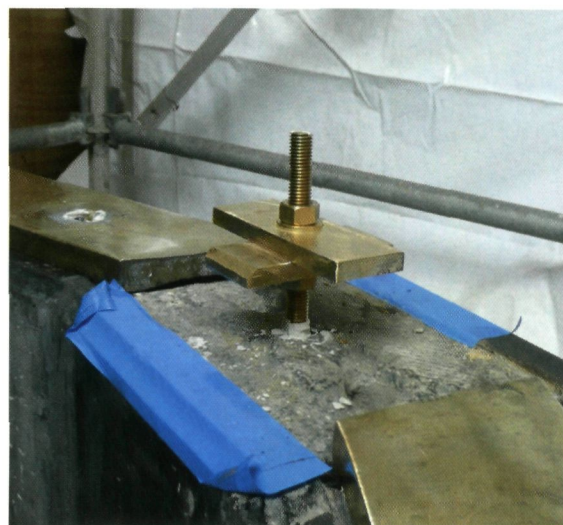
▲ De in het muurtje verankerde messing-kruisen zorgen ervoor dat de basis van de pijlers niet wegglijdt in geval van een schok (foto F. Urban)

De sokkel van de vier andere pijlers wordt thans vastgehecht door een messing kruis, dat in het muurtje vastzit, op een hoogte van een tiental cm. Dit kruis moet het wegglijden van de pijlersokkels in geval van schok verhinderen. Het muurtje vertoont nog de sporen van oude gaten van verschillende diepte. Het lijkt op verschillende opeenvolgende probeerselen, maar er werd geen ouder

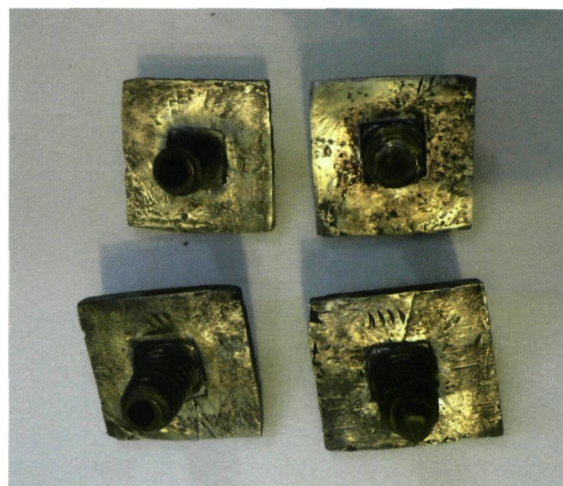
▼ Het hermonteren in de juiste richting van de getrokken stangen op de sluitplaatjes van de pilasters (foto F. Urban)

De kandelaars zijn gegeven op sluitplaten bovenaan de pijlers. De schroefstaaf die op deze plaat gesoldeerd wordt, is conisch van vorm. Om deze juist te fixeren moet de kandelaar hierin zakken tot beneden met behulp van een interne schroefgang die in de basis gesoldeerd is. Bij elke kandelaar hoort een schroefstaaf op een bepaalde aangeduide plaats. Verschillende interne schroefgangen van de kandelaars waren niet in dezelfde as gesoldeerd als de schroefstaafjes van de pijlers: de kandelaar zakte te diep of te weinig in zijn as en begon te wankelen. De schroefstaven werden in het midden van de platen in de juiste richting gesoldeerd.
